EKSPERTYZA TECHNICZNA

**EKSPERTYZA TECHNICZNA DOTYCZĄCA ISTNIEJĄCEJ
FONTANNY PRZY UL. NORWIDA / SIKORSKIEGO
W SKARŻYSKU-KAMIENNEJ WRAZ Z KOSZTORYSEM
NA ROBOTY REMONTOWE**

**Gmina Skarżysko-Kamienna
ul. Sikorskiego 18
26-110 Skarżysko-Kamienna**

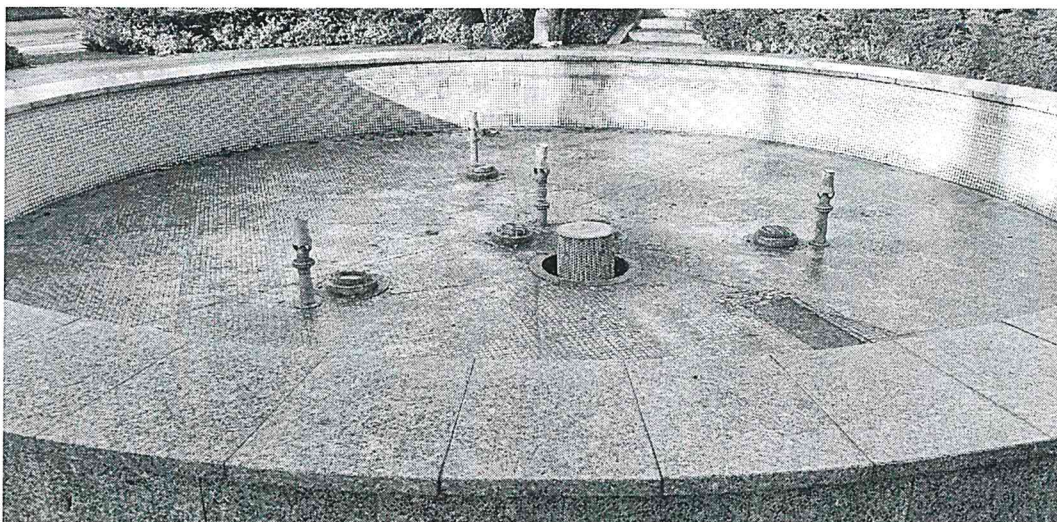
Fot. 1 Niecka fontanny

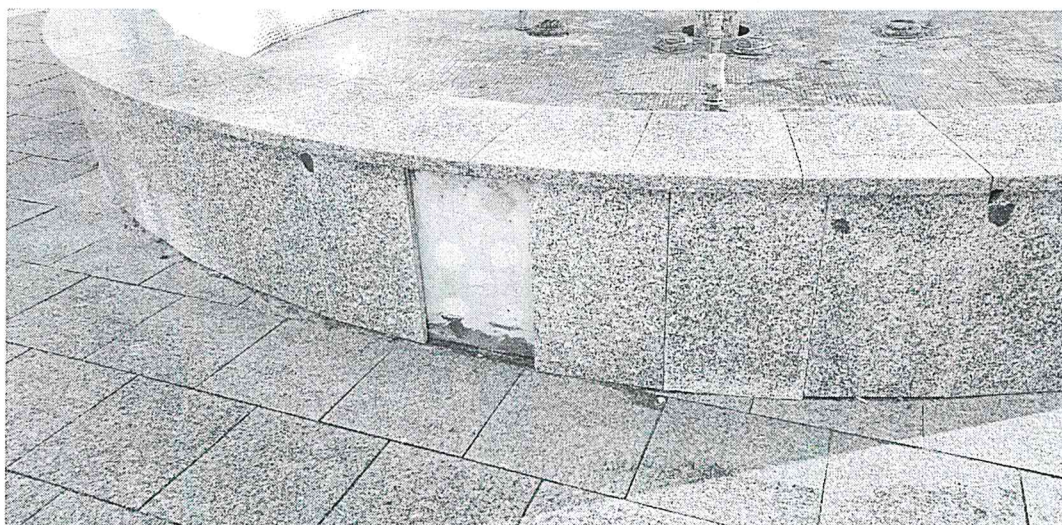
- żelbetowa konstrukcja niecki fontanny jest w dobrym stanie technicznym, nie stwierdzono uszkodzeń i pęknięć;
- brak dwóch prostokątnych płyt granitowych stanowiących zewnętrzną okładzinę;

Fot. 2 Brak płyty granitowej. W dolnej części widoczna powłokowa izolacja bitumiczna.

- 1) Demontaż wszystkich pionowych płyt granitowych.
- 2) Skucie placków zaprawy z pionowych ścian konstrukcji i oczyszczenie powierzchni; montaż uprzednio zdemontowanych płyt granitowych i dwóch nowych o tych samych wymiarach i wygładzie, stanowiących uzupełnienie brakujących. Płyty mocować na zaprawie cementowej mrozoodpornej.

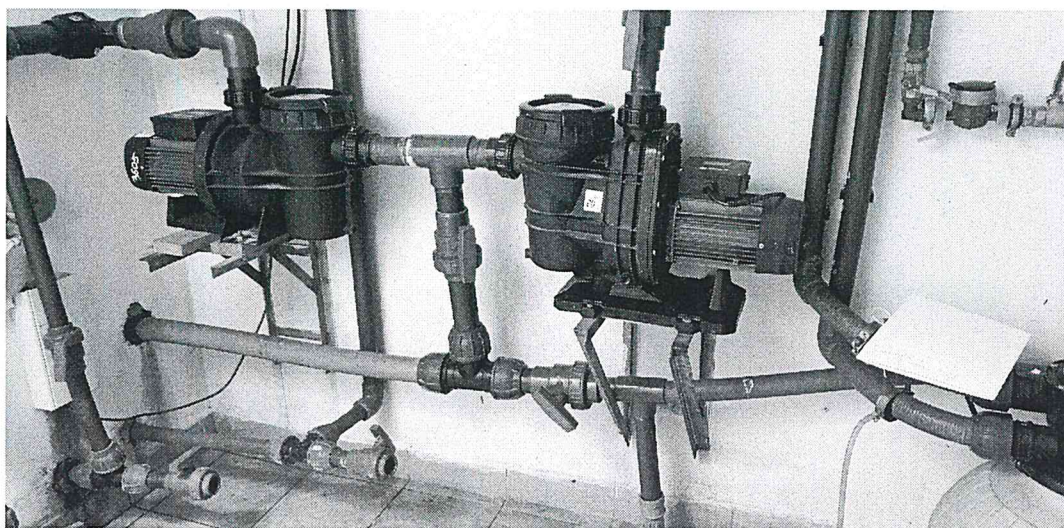
- 1) Filtr wody wymaga wymiany na nowy o tych samych parametrach technicznych.

Fot. 3 Urządzenia w komorze technicznej.

- 1) Filtr wody wymaga wymiany na nowy o tych samych parametrach technicznych. Obecny filtr jest zabrudzony, co wynika z długiego okresu użytkowania.

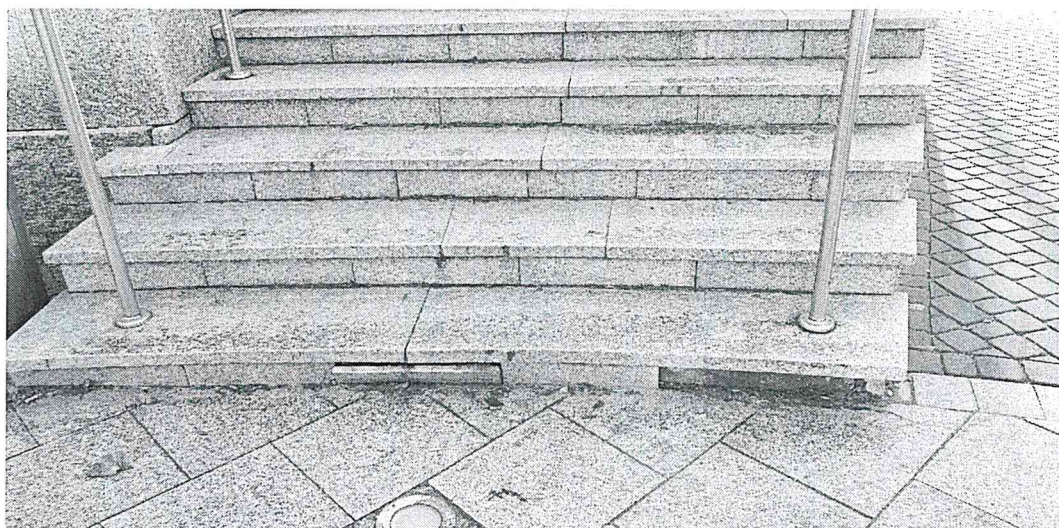
- 1) Obluzowana jedna płytka granitowa i brak dwóch płytek granitowych przednóżka dolnego stopnia schodów od strony wschodniej (Fot. 4).
- 2) Brak jednej płyty granitowej w okładzinie muru oporowego (Fot. 5).
- 3) Brak paru elementów granitowych obudowy muru oporowego przy schodach od strony północnej (Fot. 6).
- 4) Elementy wykończeniowe wymagają uzupełnienia i drobnej naprawy.

Fot. 4 Uszkodzenia schodów od strony wschodniej.

- 1) Uzupełnienie i naprawa płytek granitowych przednóżka dolnego stopnia schodów od strony wschodniej (Fot. 4)

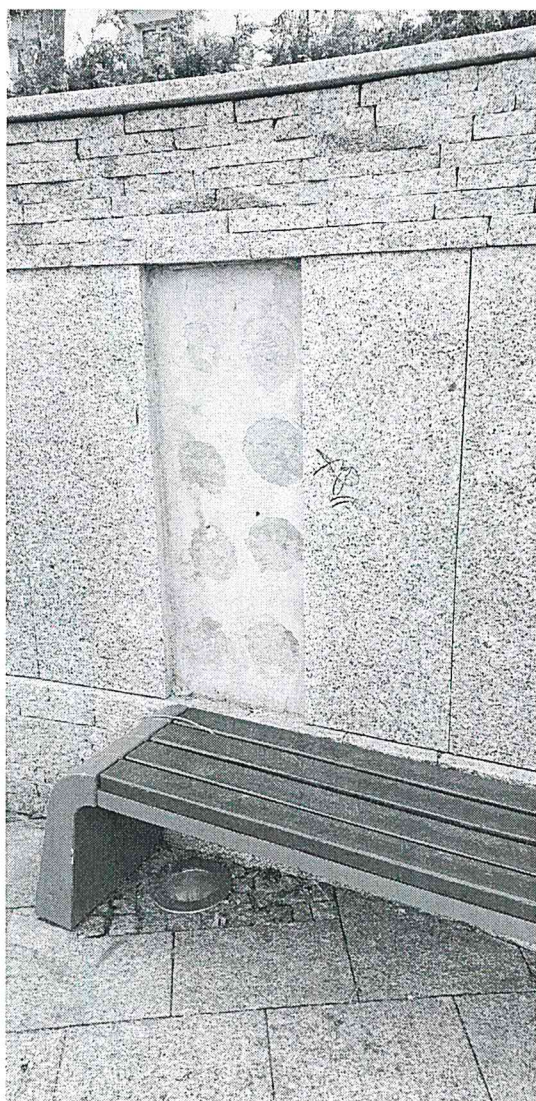
Fot. 5 Brak płyty granitowej w murze oporowym.

- 2) Uzupelnienie jednej plyty granitowej w okladzinie muru oporowego (Fot. 5)
- 3) Uzupelnienie brakujacych elementow granitowych obudowy muru oporowego przy schodach od strony polnocnej (Fot. 6)

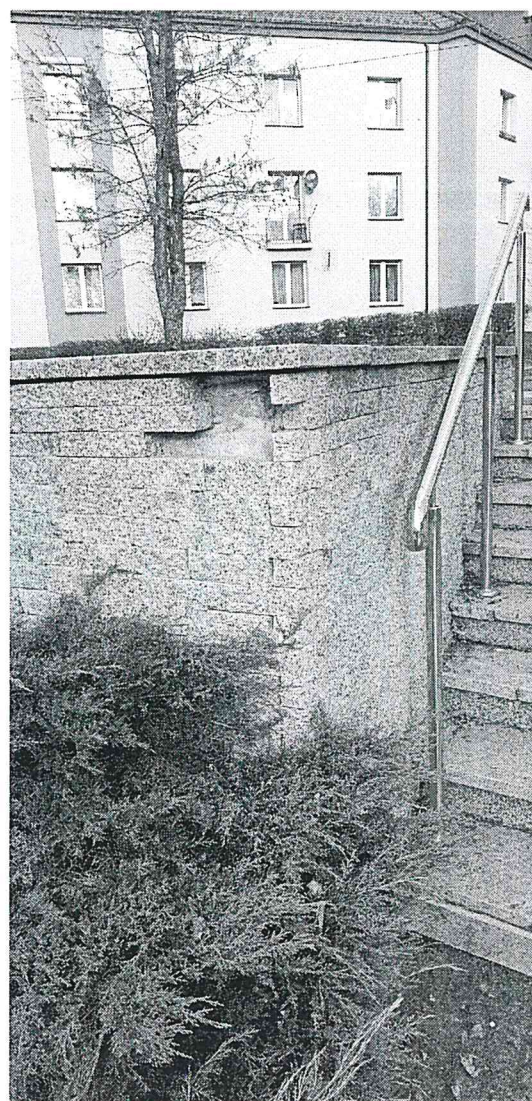
Fot. 6 Brak granitowych elementów obudowy muru oporowego od strony północnej
